**RAPPORT D'INSPECTION TELEVISEE  
SDH ASSAINISSEMENT**

Chantier : **Saint Julien en Quint**  
Adresse : **Le village**  
Commune : **SAINT JULIEN EN QUINT 26150**  
Date début de chantier : **16/11/2021**  
Référence de dossier :  
Référence de support : **Laurent**

Objectif général des opérations : **inspection de routine de l'état (C)**  
Nature générale des effluents : **de type unitaire (C)**  
Propriété foncière du réseau : **bien public (A)**

Dossier :  
Dates d'inspection :  
**du 16/11/2021 au 23/11/2021**

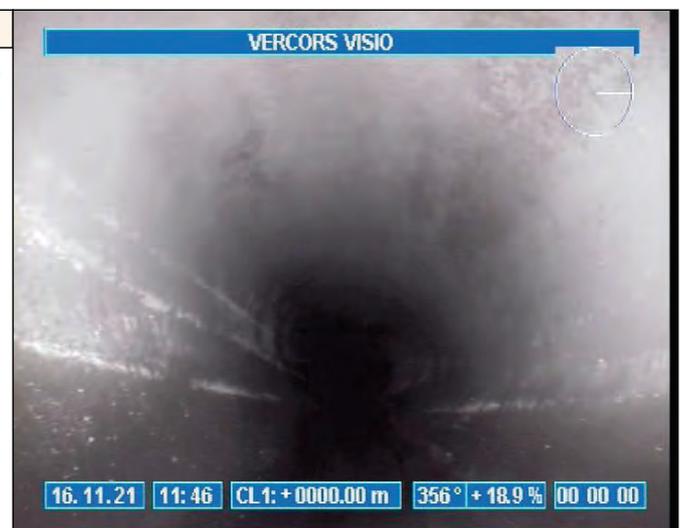
Cunette fond de regard EU 4 HS

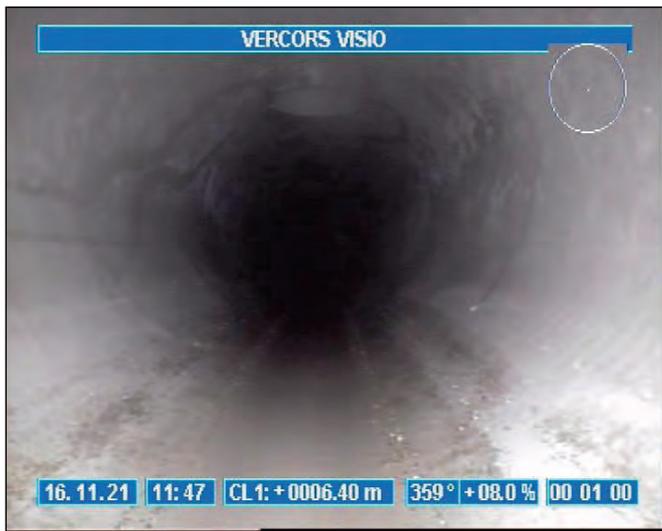
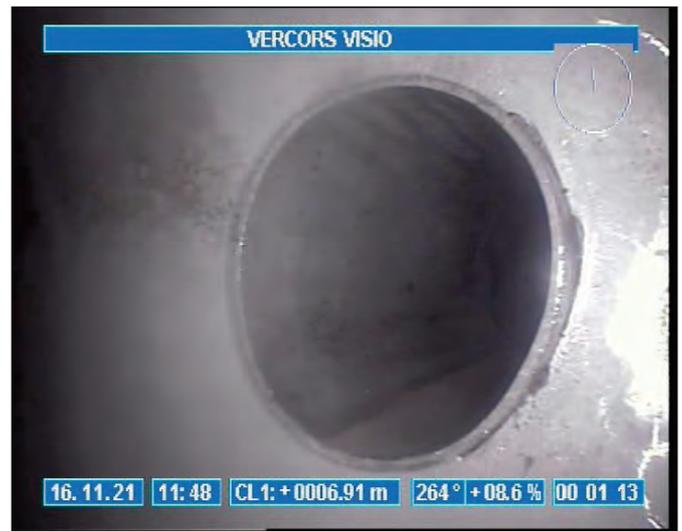
BAG\_Branchement pénétrant à 12H  
- longueur de la saillie 5%

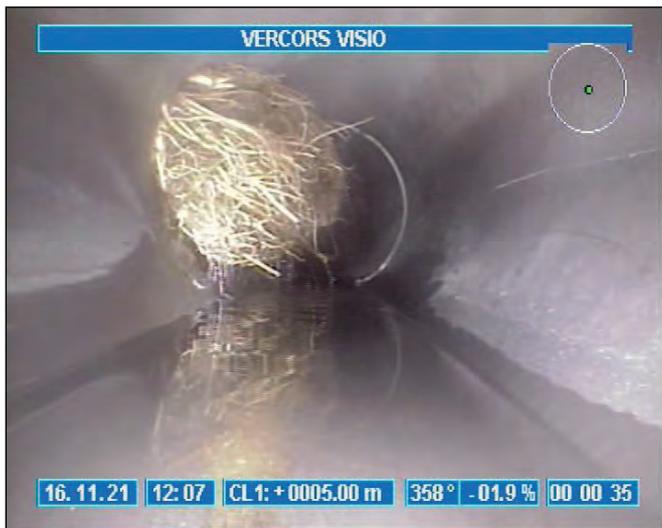
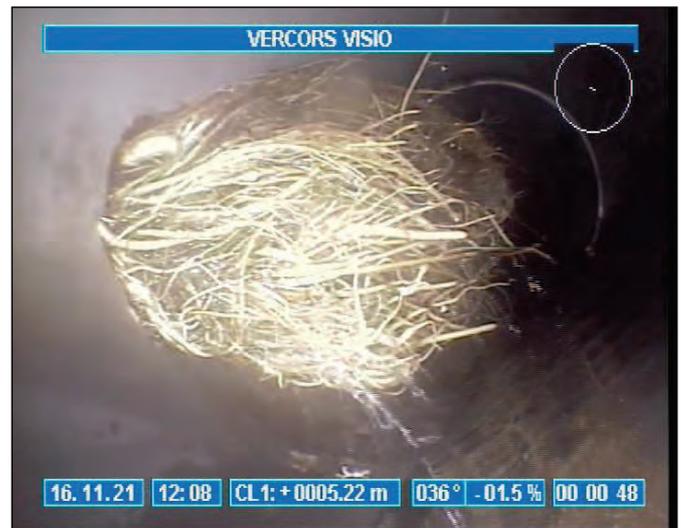
- ensemble complexe de racines
- réduction de la section transversale 100%

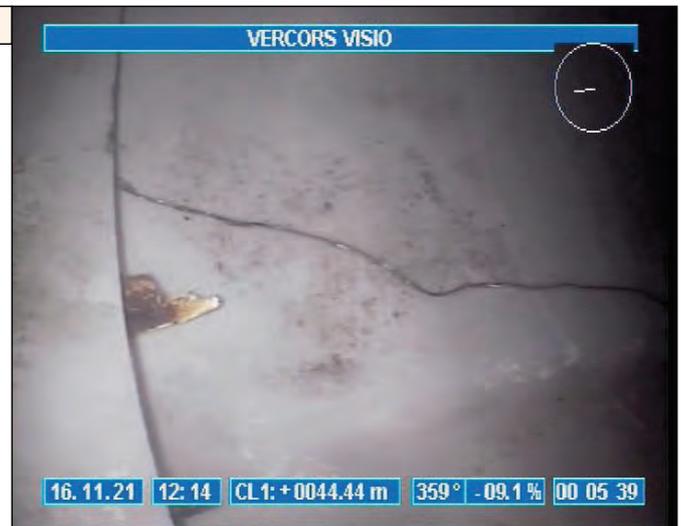
- racinelles
- réduction de la section transversale 1%

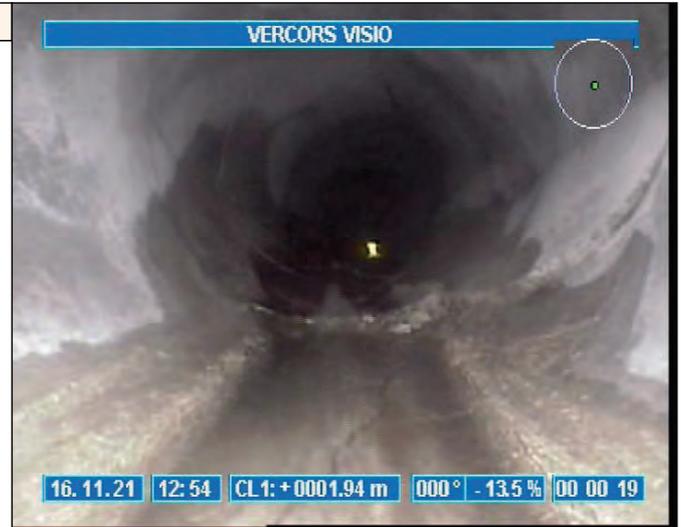
**BAC-A\_Rupture / effondrement de 12H à 12H :**  
- rupture  
- longueur du défaut observé 50mm

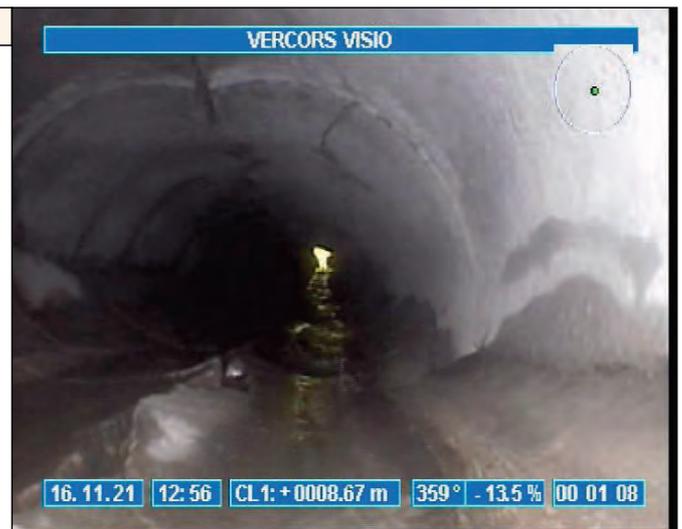
**BAC-A\_Rupture / effondrement de 12H à 12H :**  
- rupture  
- longueur du défaut observé 1000mm

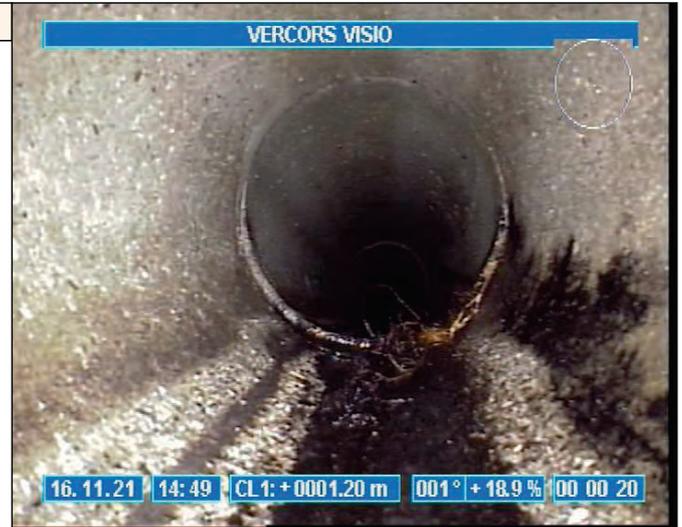
- racinelles
- réduction de la section transversale 1%

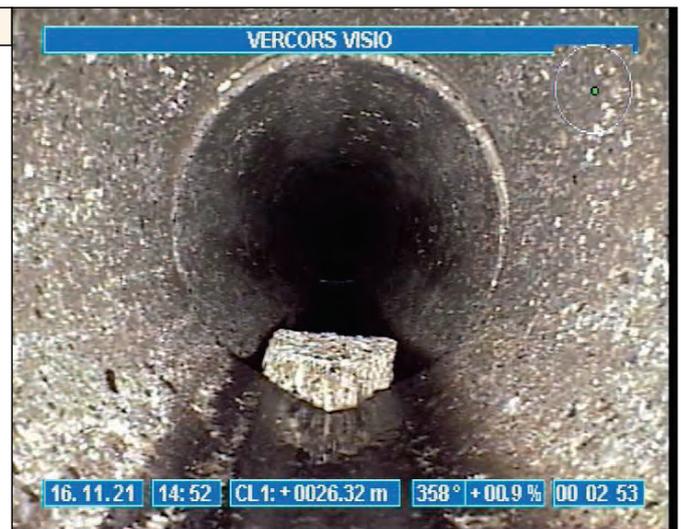
- décentrage (radial)
- distance de déplacement 20mm

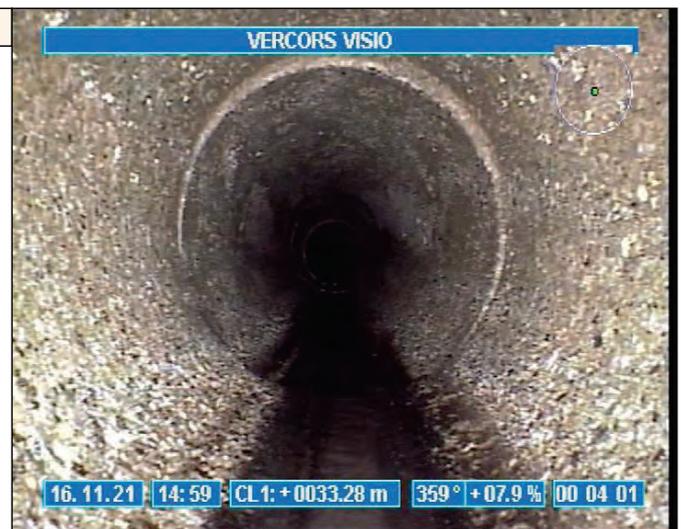
- décentrage (radial)
- distance de déplacement 10mm

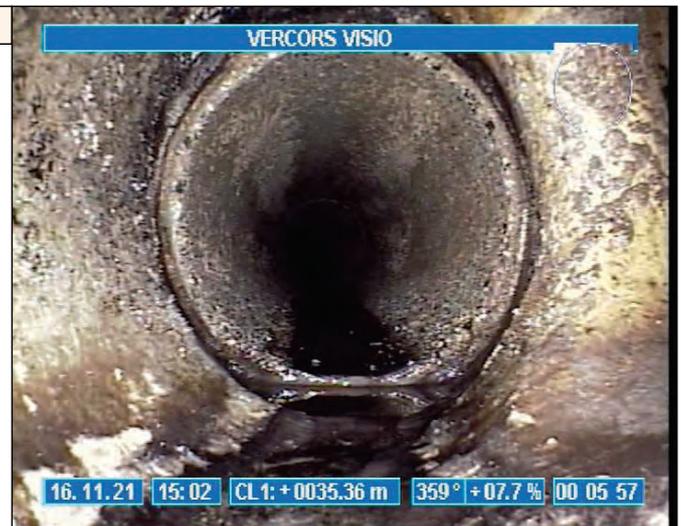
La caméra ne passe pas

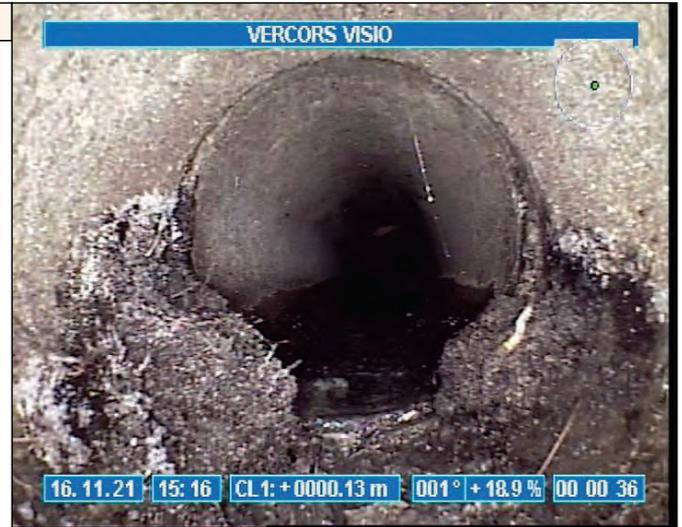
- réduction de la section transversale 20%

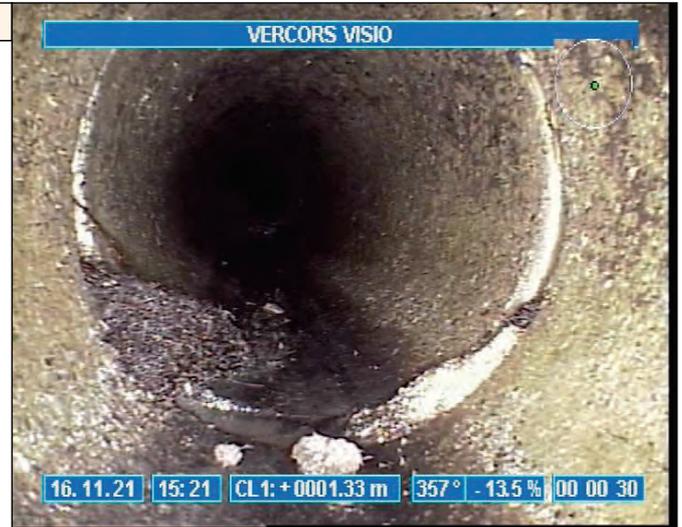
**BBA-B\_Racines à 7H :**  
- racinelles  
- réduction de la section transversale 5%

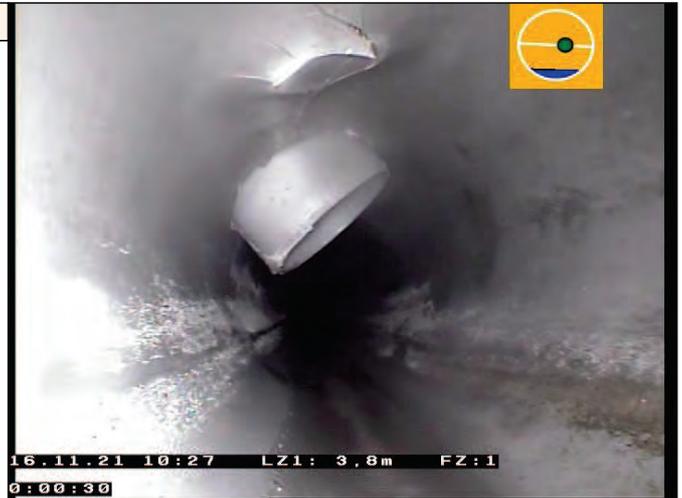
**BAC-A\_Rupture / effondrement à 12H :**  
- rupture  
- longueur du défaut observé 50mm

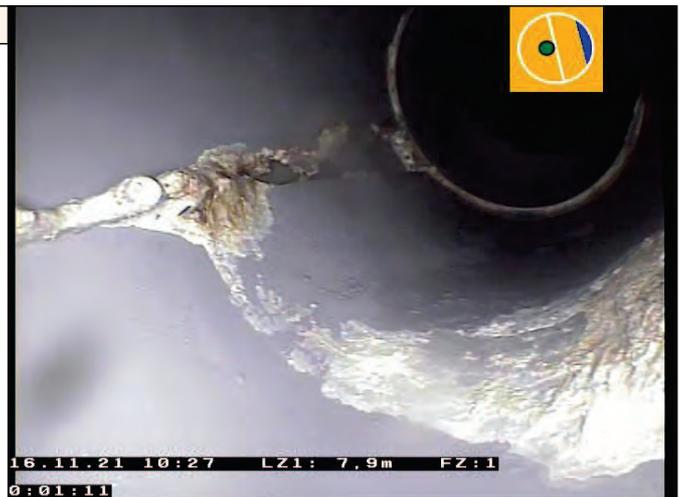
**BAL-G-A\_Réparation défectueuse :**  
- fissure dans le matériau de réparation  
- orientation longitudinale  
- largeur de paroi manquante ou de fente 25mm

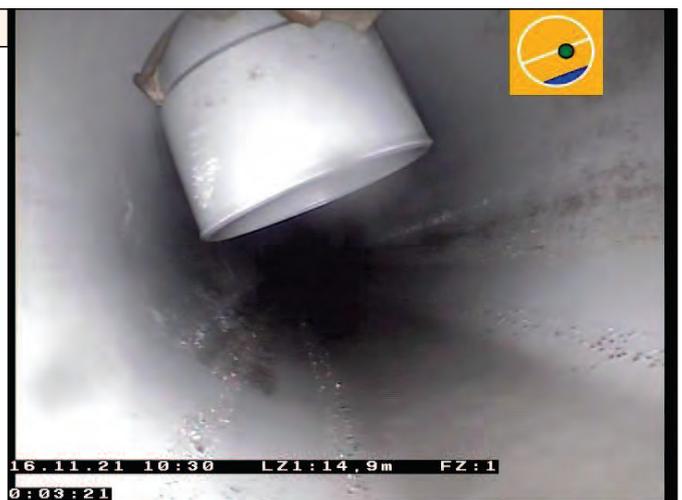
BDC-A-D\_Inspection terminée avant le noeud d'arrivée :  
- obstruction  
- inspection de la conduite totale non terminée

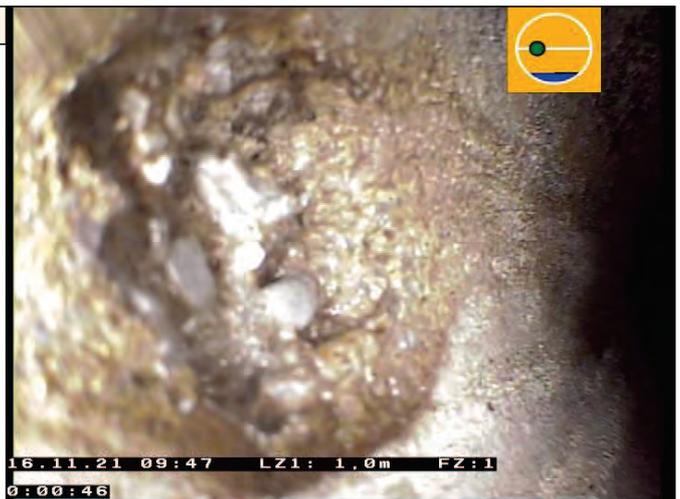
**BAC-A\_Rupture / effondrement à 11H :**

- rupture
- longueur du défaut observé 50mm

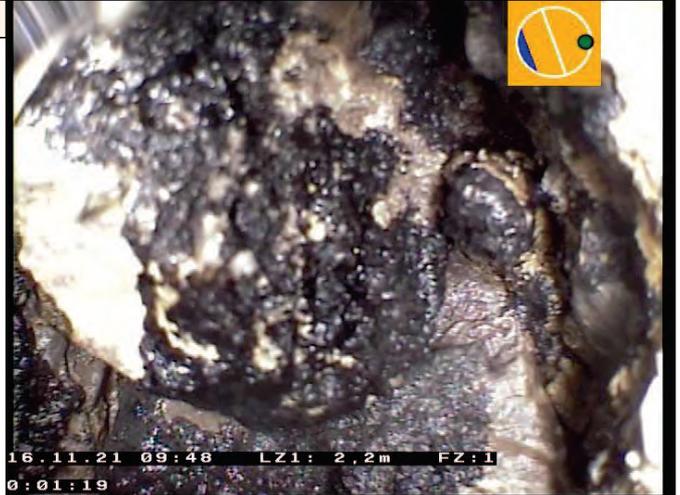
Code : **BAO** Assemblage : **non** Déf. continu : Pos. vidéo : **00:01:19**  
Aspect effluents : Haut. eau : **0 %**  
**BAO\_Sol visible par le défaut à 2H**

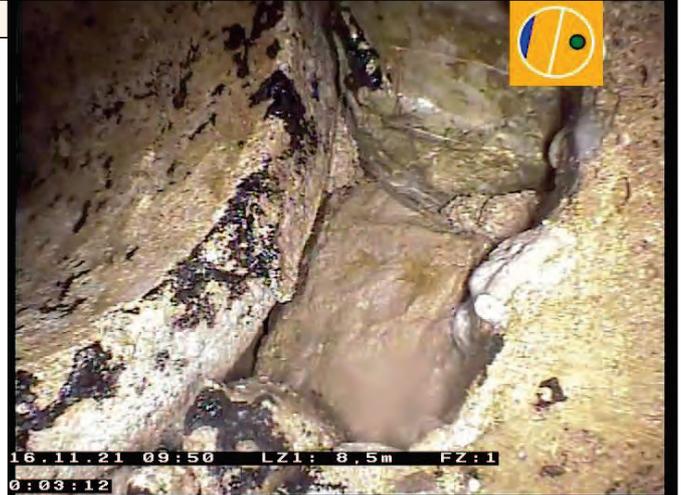
Code : **BAO** Assemblage : **non** Déf. continu : Pos. vidéo : **00:03:13**  
Aspect effluents : Haut. eau : **0 %**  
**BAO\_Sol visible par le défaut à 12H**

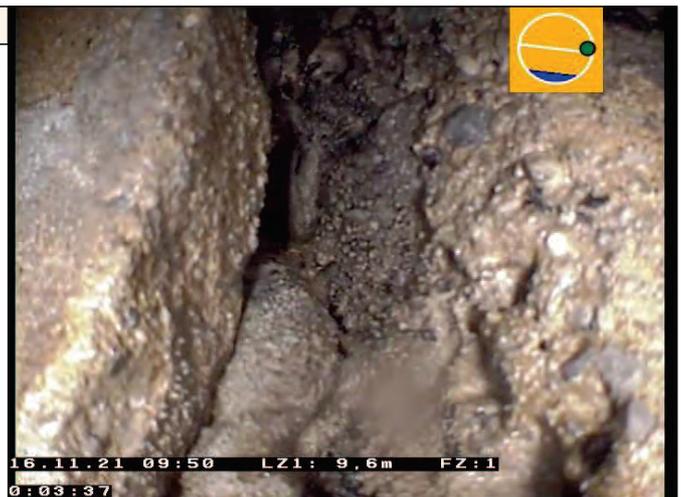
Code : **BAO** Assemblage : **non** Déf. continu : Pos. vidéo : **00:03:38**  
Aspect effluents : Haut. eau : **0 %**  
**BAO\_Sol visible par le défaut à 1H**

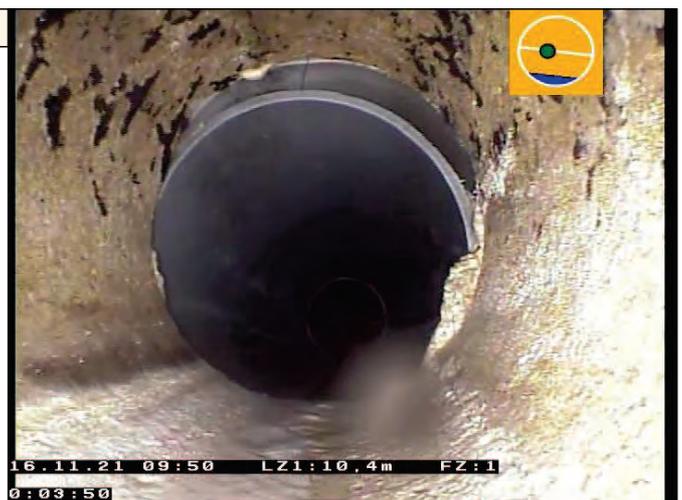
Code : **BCB** Assemblage : **non** Déf. continu : Pos. vidéo : **00:03:51**  
Aspect effluents : Haut. eau : **0 %**  
**BCB-A Réparation ponctuelle de 12H à 12H :**  
**- remplacement de la conduite**
