**PROCEDURE D'AUTORISATION ET DE DECLARATION D'UTILITE
PUBLIQUE DU CAPTAGE DE COUTHOL**

**DOSSIER D'ENQUETE PUBLIQUE –
DOSSIER D'AUTORISATION AU TITRE
DU CODE DE LA SANTÉ PUBLIQUE**

PIECE 4 – EVALUATION DES RISQUES

SUIVI DU DOCUMENT : 13210026-ER1-ETU-ME-1-008

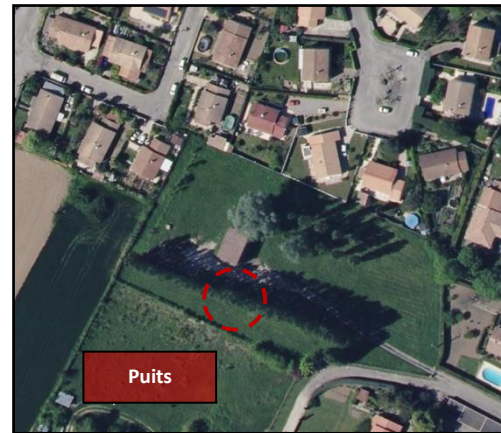
Figure 2 : Secteur immédiat du captage de Couthiol

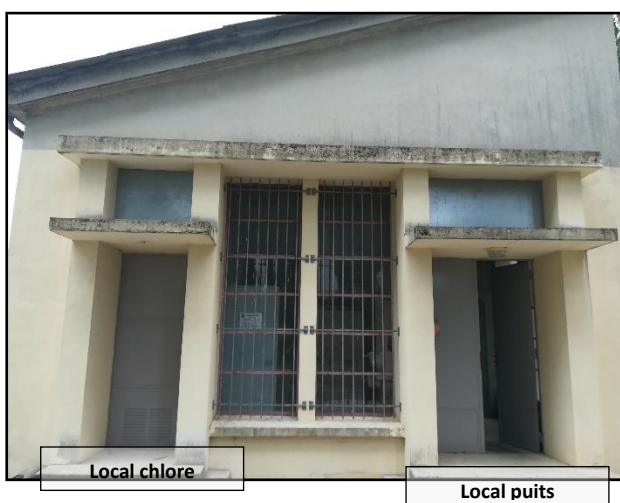
Comme explicité en **PIECE 2** du présent dossier, l'accès à la chambre de captage se situe dans un local (contenant également un espace dédié à la chloration) situé en zone semi-urbaine.

Figure 5 : Photographie du local abritant l'accès au puits de Couthiol et les bouteilles de chlore gazeux

Les locaux sont fermés à clef et sont dans un état correct. Une alarme anti-intrusion permet également la sécurisation du local du puits.

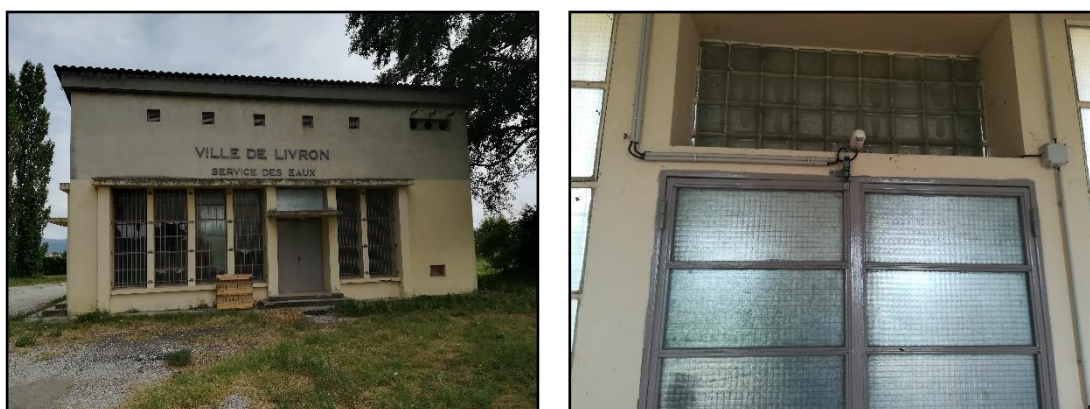
Figure 6 : Photographie de l'accès au local (gauche) et de l'alarme anti-intrusion (droite)

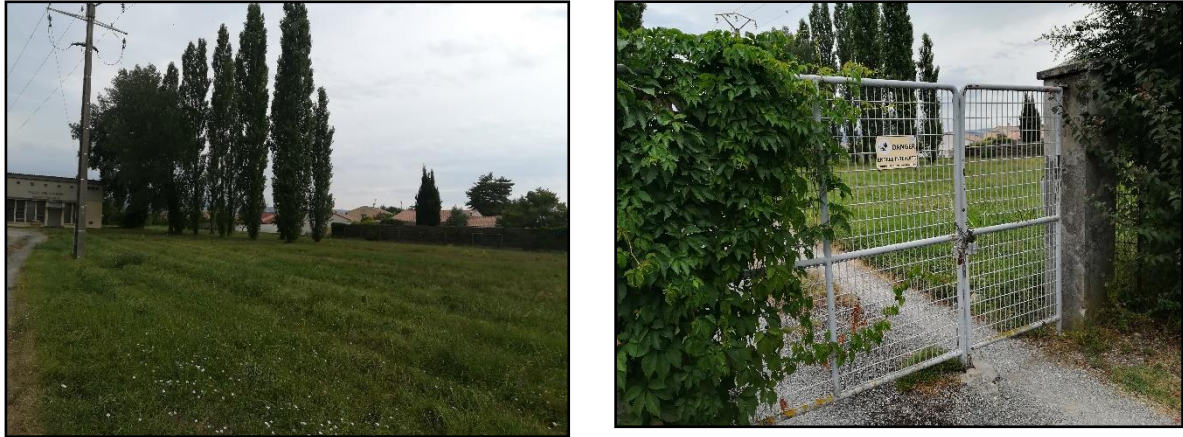
Le local du puits de Couthiol est par ailleurs situé sur une parcelle végétalisée, excentrée des routes communales et délimitée par un grillage bien entretenu. La parcelle et le local sont même parfois isolés

à la vue par une haie de cyprès. A noter la propreté du site (entretien des espaces verts) et le passage de lignes électriques aériennes sur la parcelle.

L'accès depuis la route la plus proche, la Rue du Grand Puits, est restreint par un portail à double battant cadenassé.

Figure 7 : Photographie de la parcelle végétalisée (gauche) et de l'accès à cette parcelle (droite)

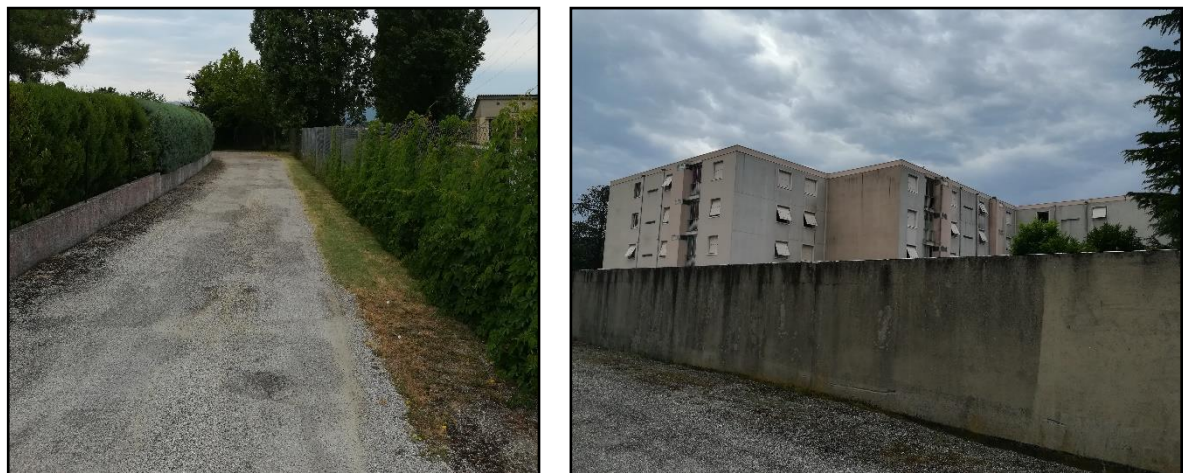
Cette rue est un accès public (donc non restreint jusqu'au portail d'accès à la parcelle) longeant des habitats collectifs et permet d'accéder à 2 habitats individuels. Cet axe semble être très peu emprunté, hormis par les habitants en bout de rue.

Figure 8 : Photographies de la rue d'accès à la parcelle du captage (gauche) et habitats locatifs en bordure de cette rue (droite)

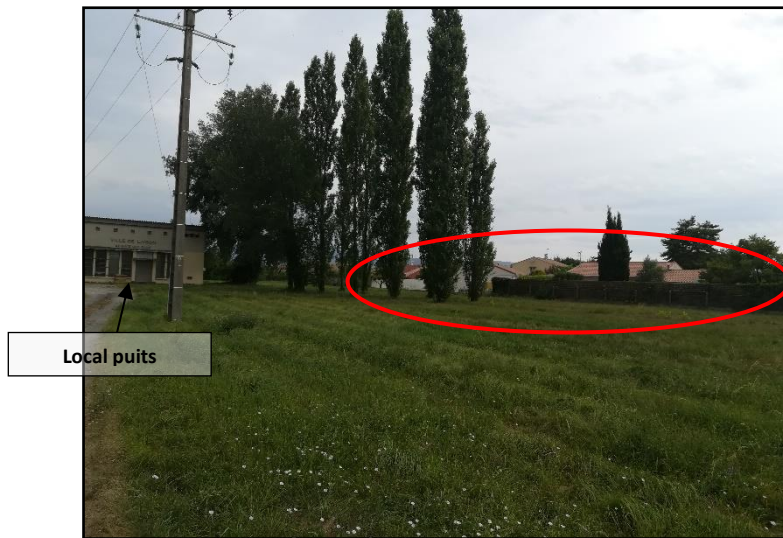
A noter que la parcelle de captage est directement encadrée par des logements individuels sur ses bordures Nord et Est ainsi que par une parcelle agricole à sa limite Ouest/Nord-Ouest.

Figure 9 : Photographies des zones résidentielles en bordure de la parcelle

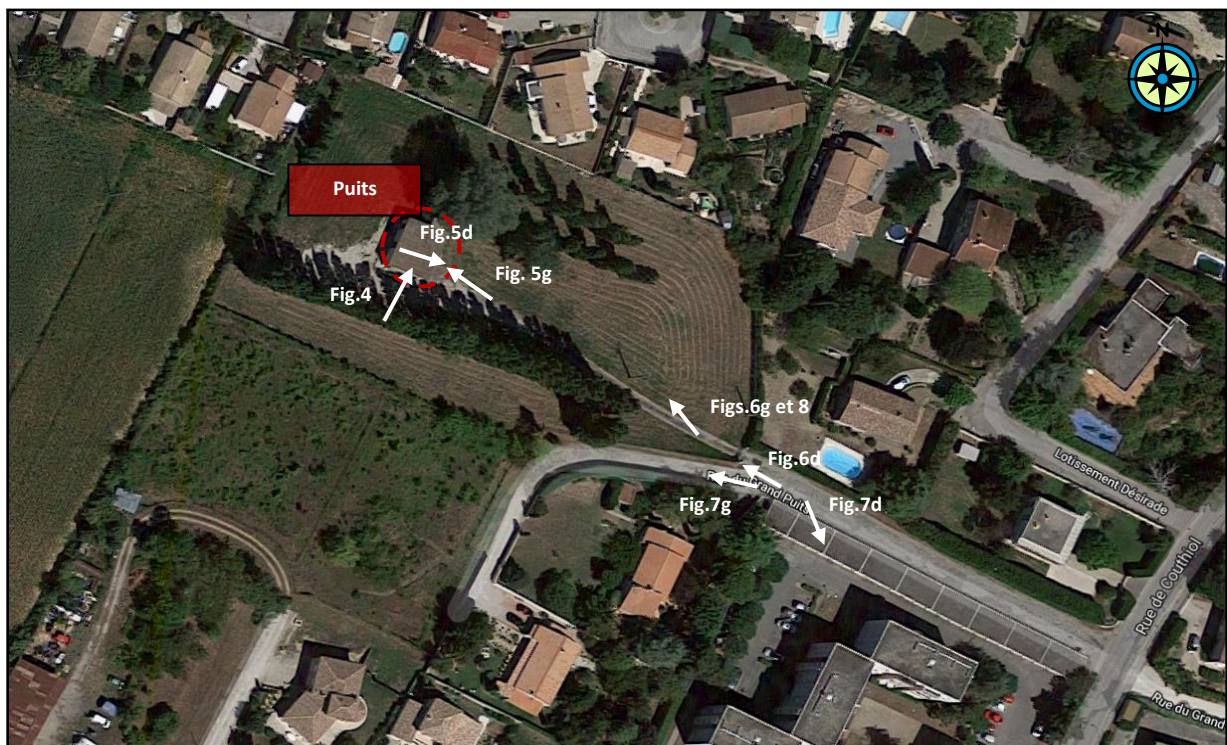
Figure 10: Localisation des photographies sur vue aérienne de l'environnement immédiat du captage de Couthiol

La localisation des différentes photographies est précisée au niveau de la vue aérienne présentée ci-après.

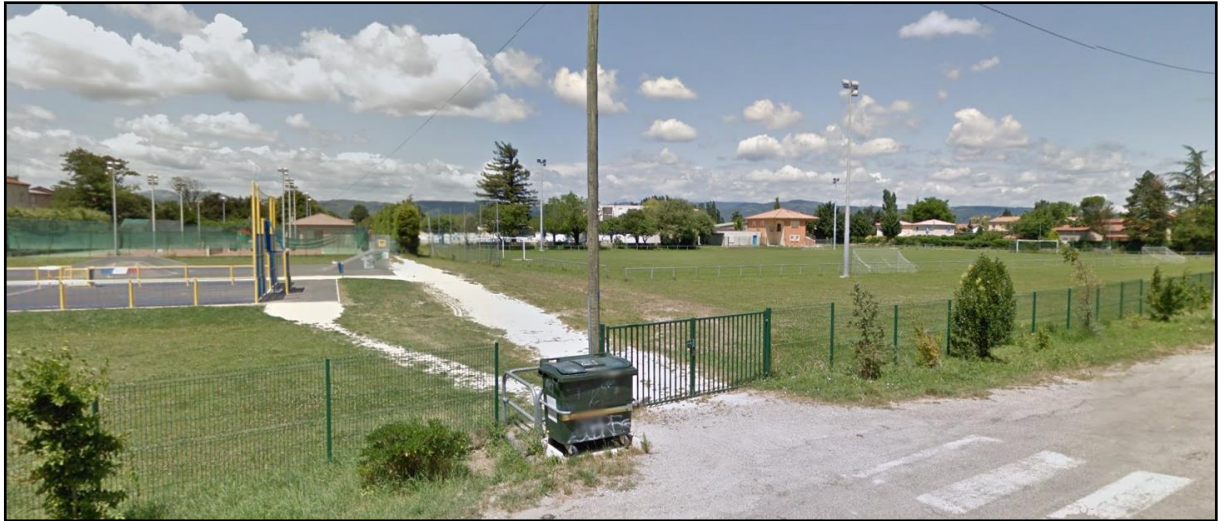
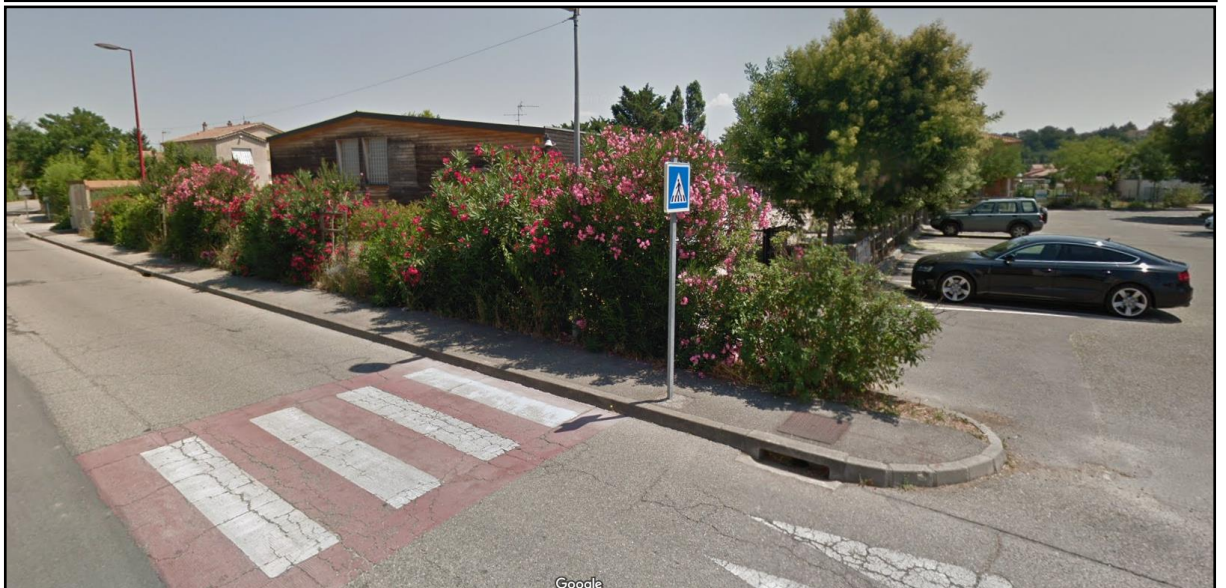
✓ **Figure 12 : Photographies de la zone d'alimentation de captage (Street view, Google Maps) (h) Installations sportives et récréatives (b) axe routier et parkings**

- ✓ Quelques axes routiers sont présents dans l'environnement du captage permettant principalement l'accès aux habitations et aux installations sportives en amont ;
- ✓ Des installations sportives (court de tennis, stade de foot, piscine, ...) et leur parking sont également répertoriés dans l'emprise géographique de la zone.

- ✓ Aucune activité industrielle n'est recensée dans cette zone d'alimentation, l'ICPE soumise à Autorisation ou Enregistrement la plus proche (parmi les 7 implantées sur la commune) étant située à plus de 900m du local de captage ;
- ✓ Environ une dizaine d'habitations sont situées dans le secteur. Ces habitations individuelles et collectives rejettent leurs eaux usées dans le système d'assainissement collectif, conformément au zonage d'assainissement en vigueur dans la commune de Livron-sur-Drôme (Figure 14).

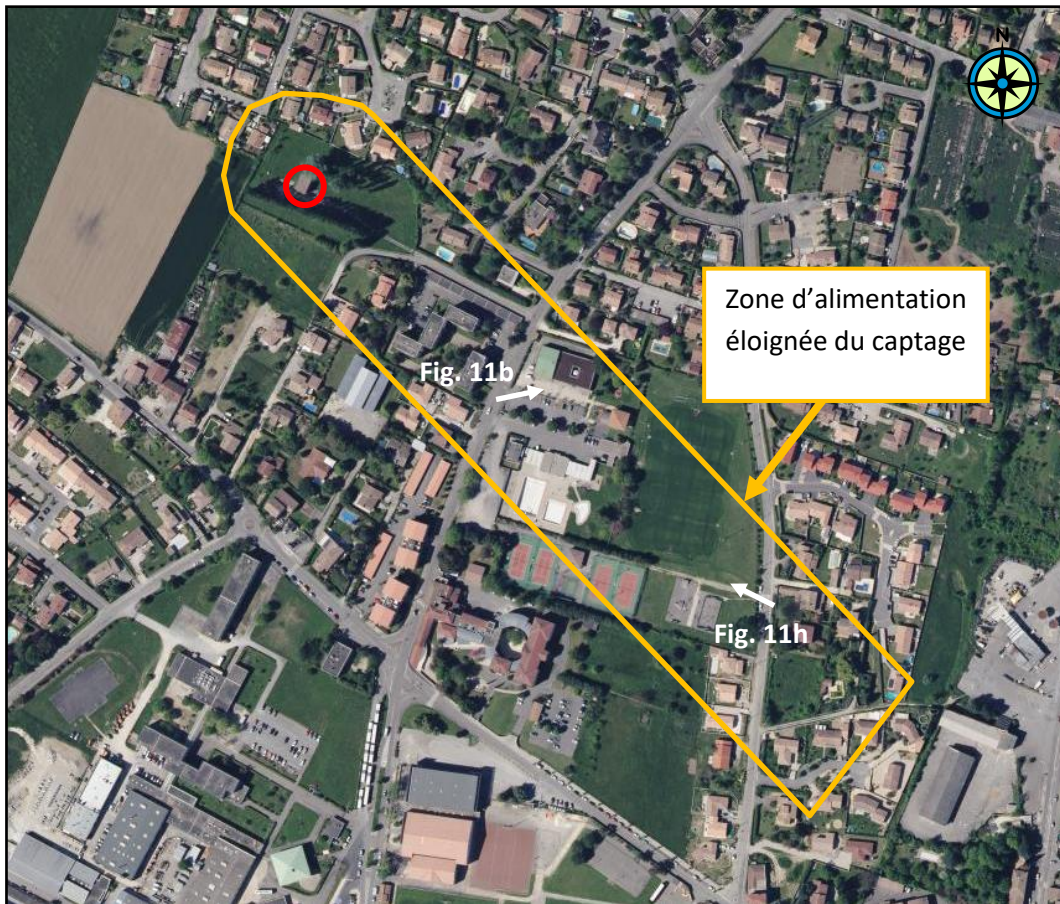
Figure 13 : Localisation des photographies sur la vue aérienne de la zone d'alimentation éloignée du captage

La localisation des photographies est disponible ci-après sur une vue aérienne de la zone d'alimentation.
