**Commune de
Mévouillon**

**AUTORISATION ET PROTECTION DES
CAPTAGES D'EAU POTABLE
DOSSIER D'ENQUÊTES PUBLIQUE ET
PARCELLAIRE**

Captage du Clot

Pièce 9
Divers

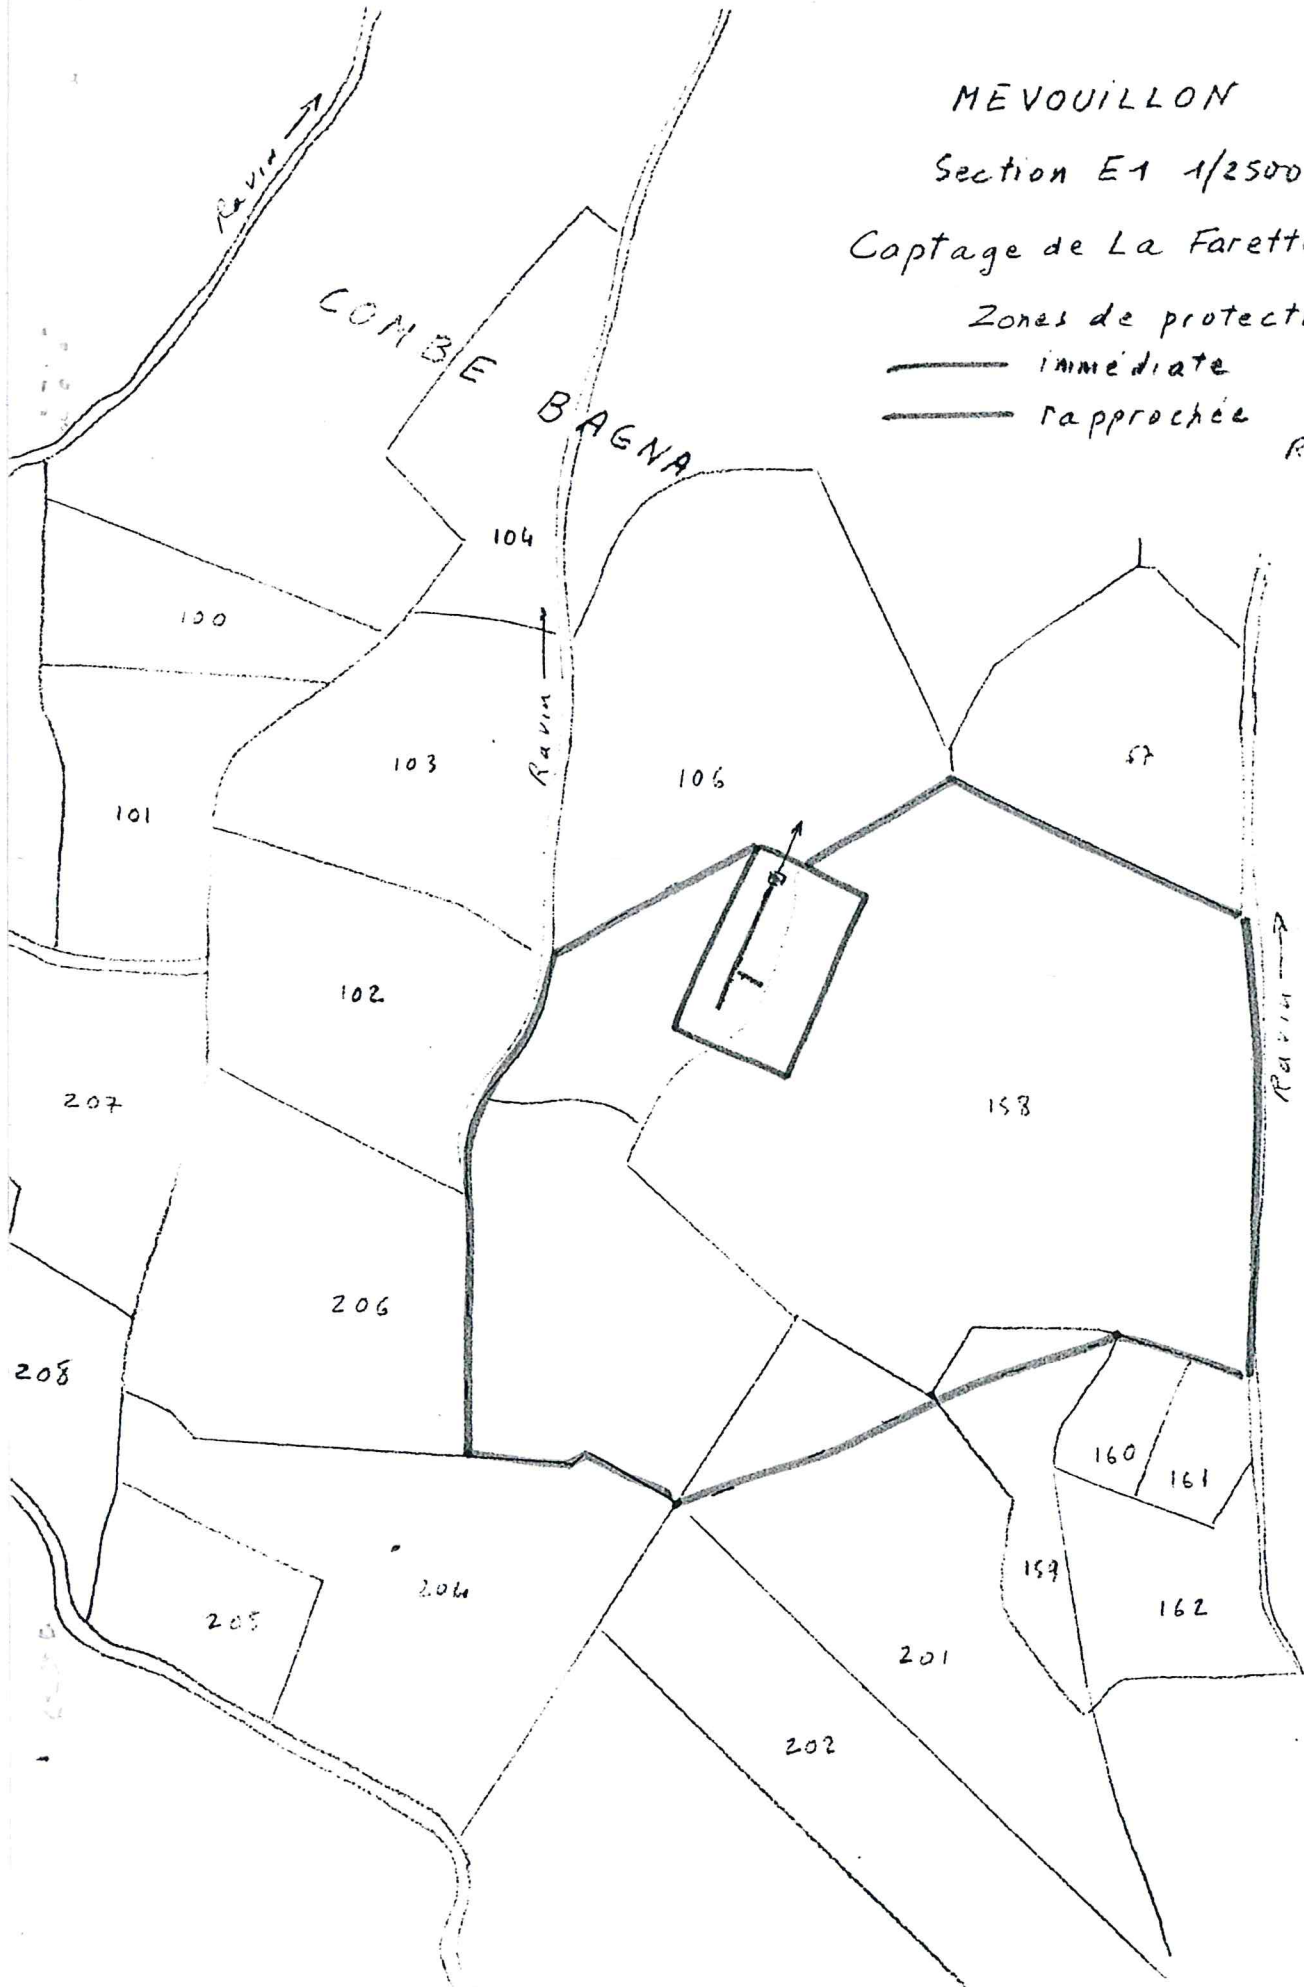
MEVOUILLON
Section E1 1/2500
Captage de La Farette (7)

Zones de protection:
— immédiate
— rapprochée
RM 84

Le périmètre de protection immédiate s'étendra à 30 m au Sud de la galerie, à 10 m au N, à 20 m à l'Ouest du drainage et à 5 m à l'aval du regard. La zone ainsi délimitée (cf. plan à 1/2500) devra être acquise par la commune, solidement clôturée et interdite à toutes activités, sauf celles exigées par son entretien qui devra être régulièrement assuré.

Le périmètre de protection rapprochée couvrira la zone indiquée sur le plan à 1/2500 et sera frappé des mêmes interdictions que dans les cas précédents.
