**RAPPORT D'INSPECTION TELEVISEE  
SDH ASSAINISSEMENT**

Chantier : **Saint Julien en Quint**  
Adresse : **Le village**  
Commune : **SAINT JULIEN EN QUINT 26150**  
Date début de chantier : **16/11/2021**  
Référence de dossier :  
Référence de support : **Laurent**

Objectif général des opérations : **inspection de routine de l'état (C)**  
Nature générale des effluents : **de type unitaire (C)**  
Propriété foncière du réseau : **bien public (A)**

Dossier :  
Dates d'inspection :  
**du 16/11/2021 au 23/11/2021**

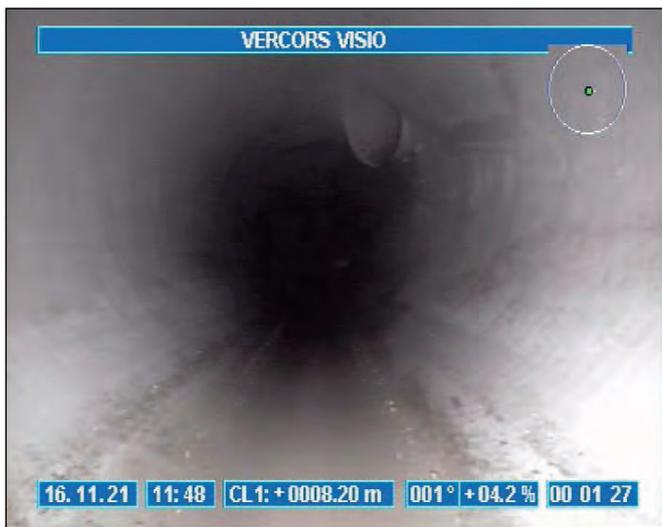
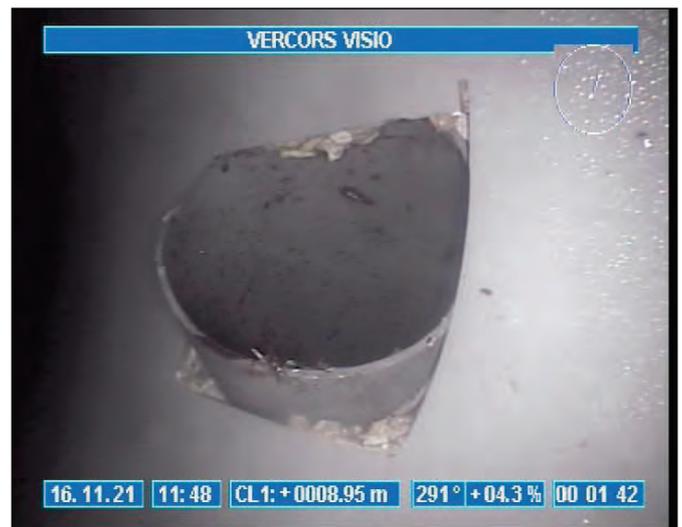
BCA-B-A\_Raccordement à 1H :

- selle carottée
- raccordement ouvert
- hauteur de la conduite de raccordement 100mm
- largeur du raccordement 100mm

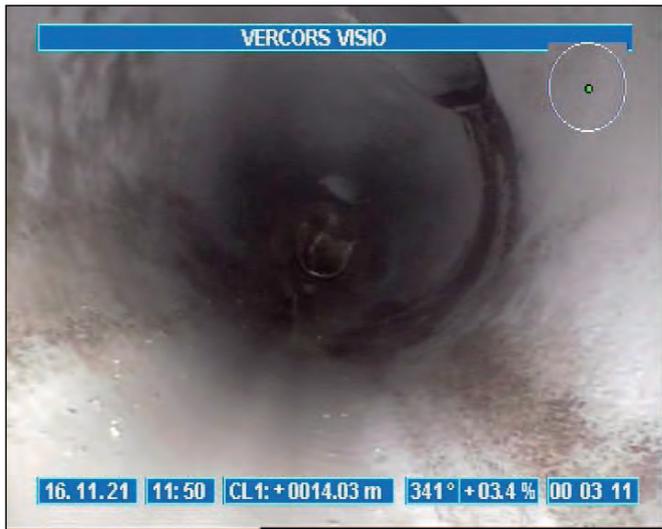
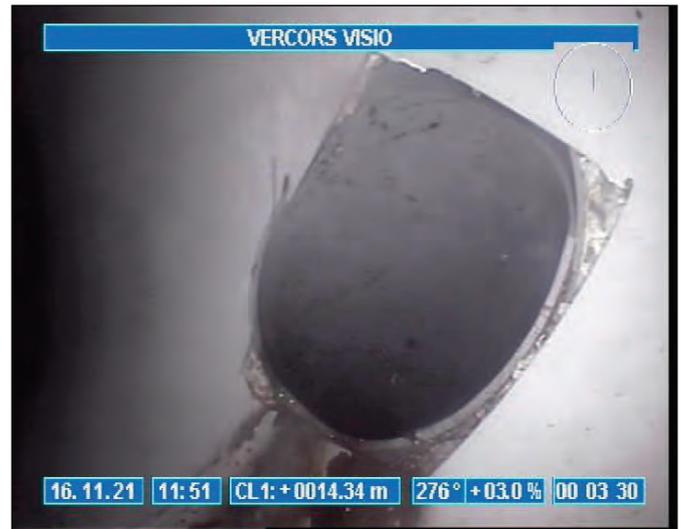
BCA-B-A\_Raccordement à 1H :

- selle carottée
- raccordement ouvert
- hauteur de la conduite de raccordement 100mm
- largeur du raccordement 100mm

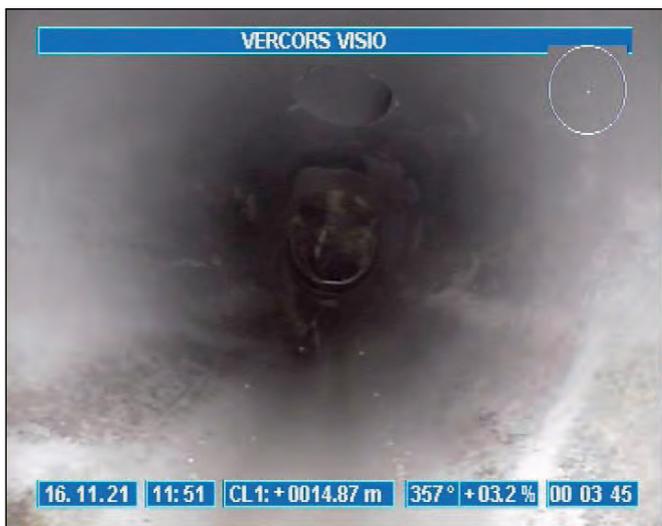
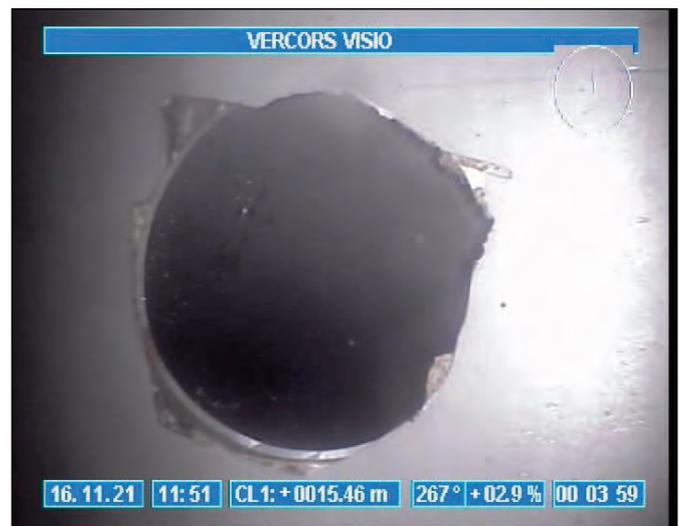
BCA-B-A\_Raccordement à 12H :

- selle carottée
- raccordement ouvert
- hauteur de la conduite de raccordement 100mm
- largeur du raccordement 100mm

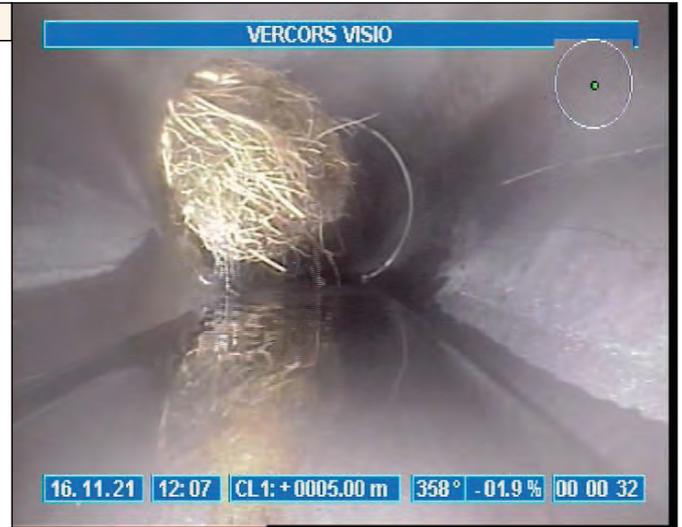
BCA-B-A\_Raccordement à 10H :

- selle carottée
- raccordement ouvert
- hauteur de la conduite de raccordement 100mm
- largeur du raccordement 100mm

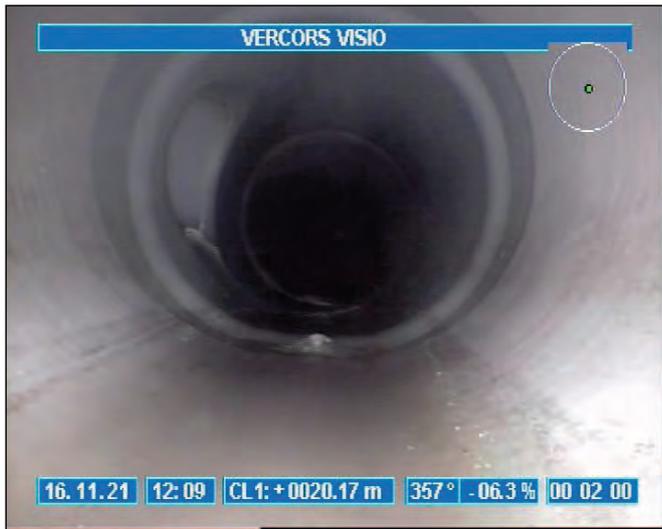
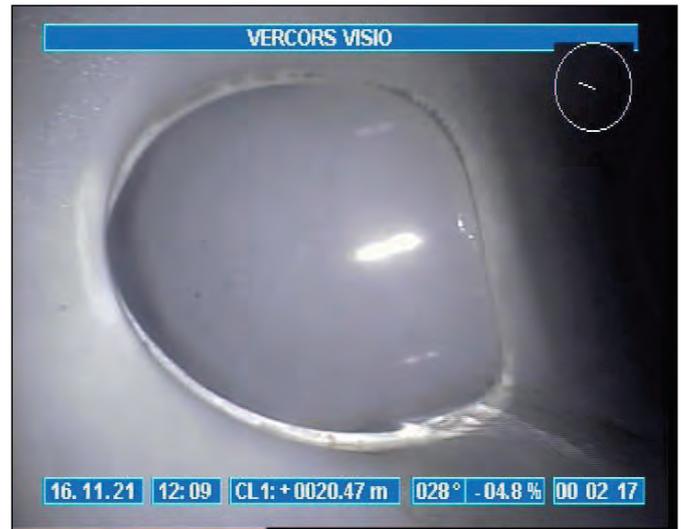
BCA-A-A\_Raccordement à 10H :

- culotte
- raccordement ouvert
- hauteur de la conduite de raccordement 100mm
- largeur du raccordement 100mm

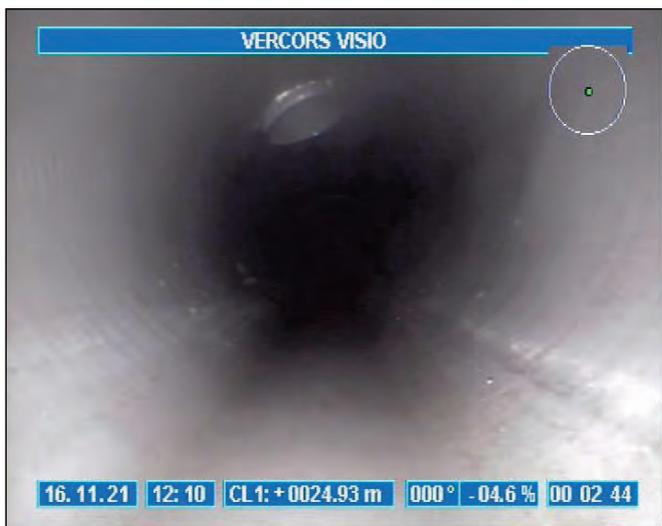
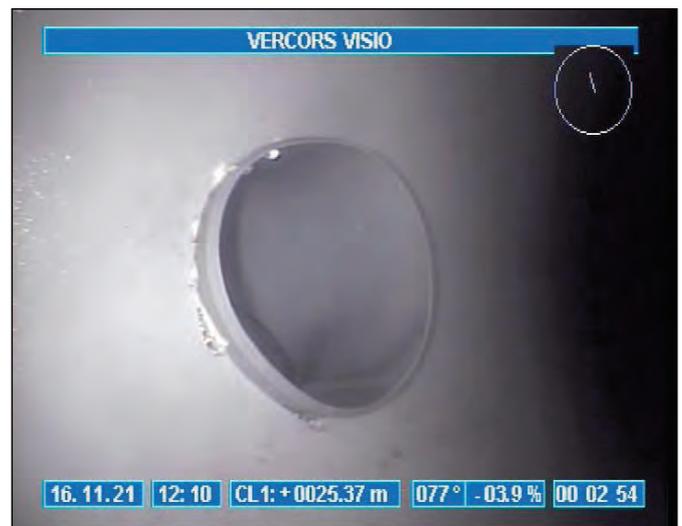
BCA-B-A\_Raccordement à 11H :

- selle carotée
- raccordement ouvert
- hauteur de la conduite de raccordement 100mm
- largeur du raccordement 100mm

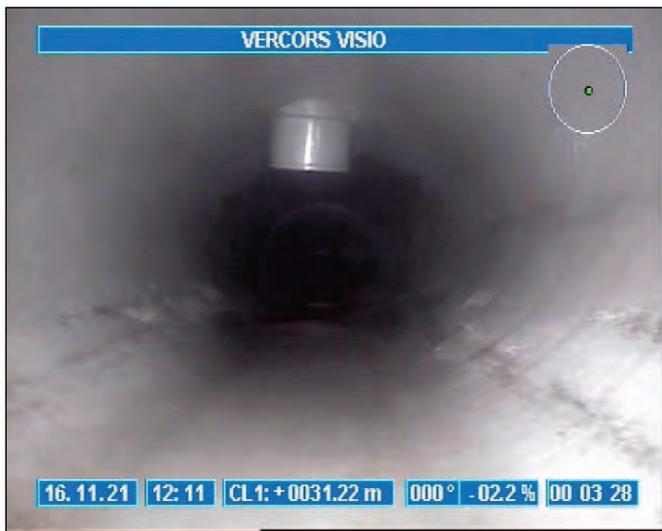
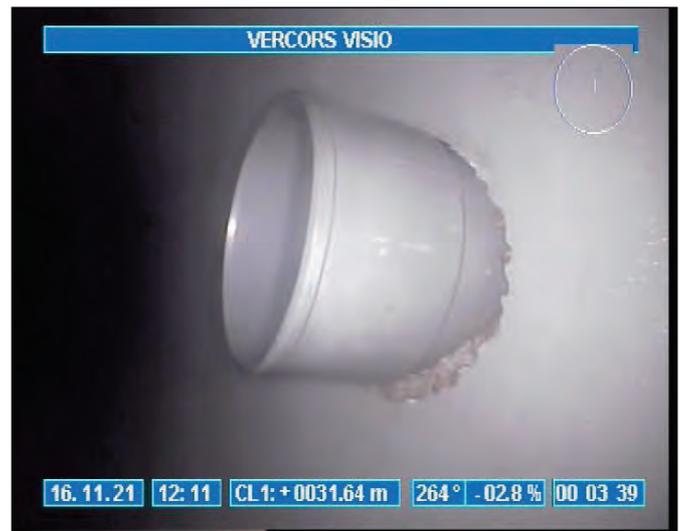
BCA-B-A\_Raccordement à 12H :

- selle carottée
- raccordement ouvert
- hauteur de la conduite de raccordement 100mm
- largeur du raccordement 100mm

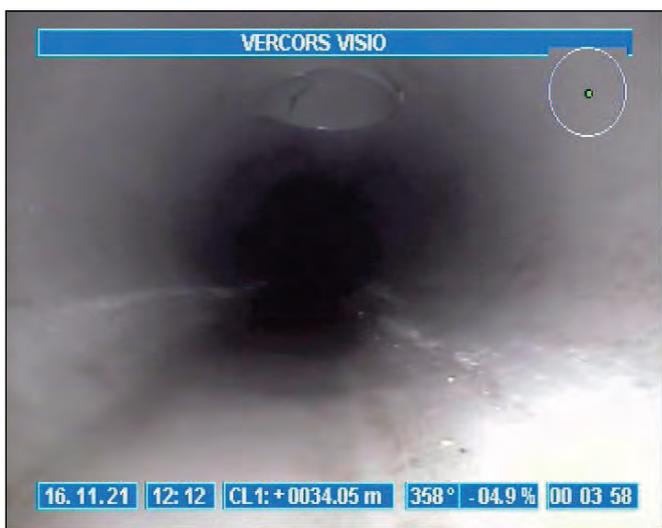
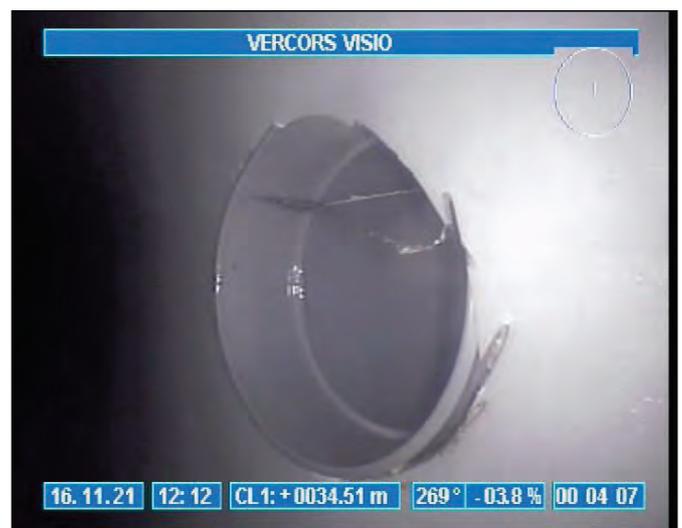
BCA-B-A\_Raccordement à 12H :

- selle carottée
- raccordement ouvert
- hauteur de la conduite de raccordement 100mm
- largeur du raccordement 100mm

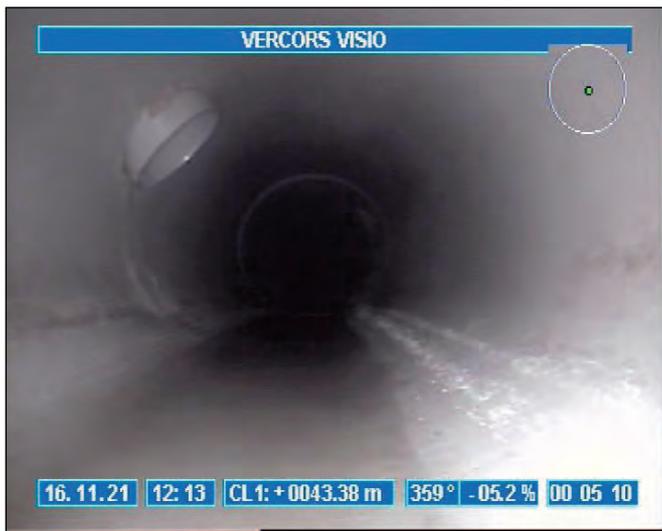
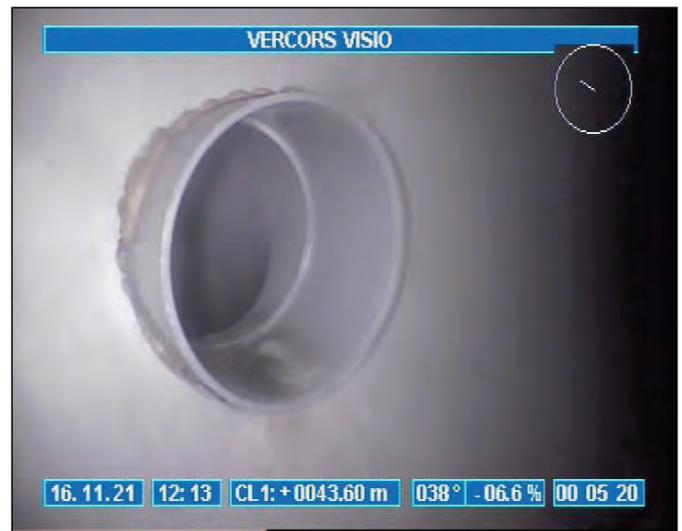
BCA-B-A\_Raccordement à 11H :

- selle carottée
- raccordement ouvert
- hauteur de la conduite de raccordement 100mm
- largeur du raccordement 100mm

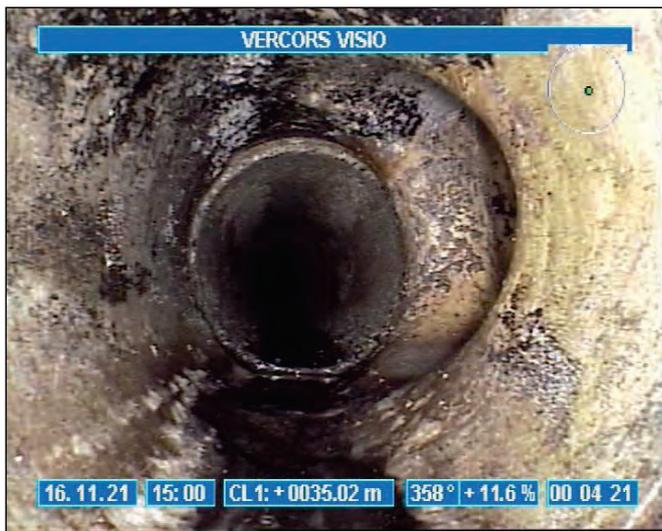
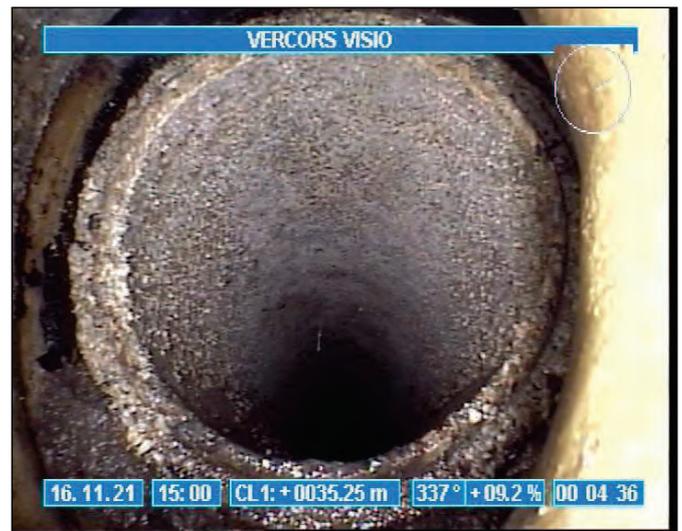
BCA-A-A\_Raccordement à 3H :

- culotte
- raccordement ouvert
- hauteur de la conduite de raccordement 125mm
- largeur du raccordement 125mm

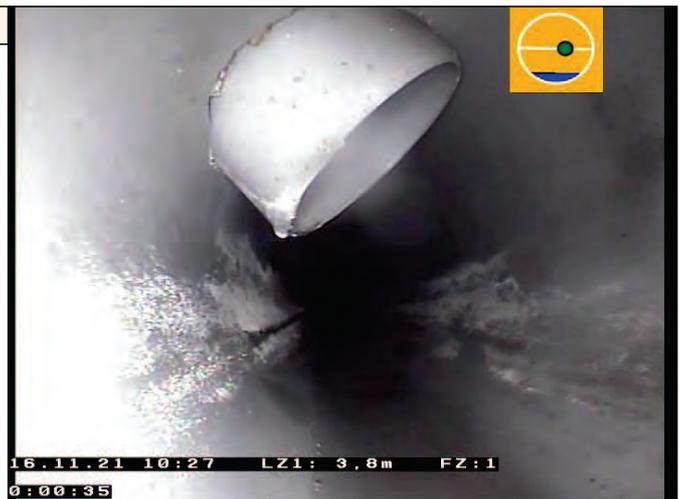
**BAG\_Branchement pénétrant à 11H :**  
- longueur de la saillie 35%

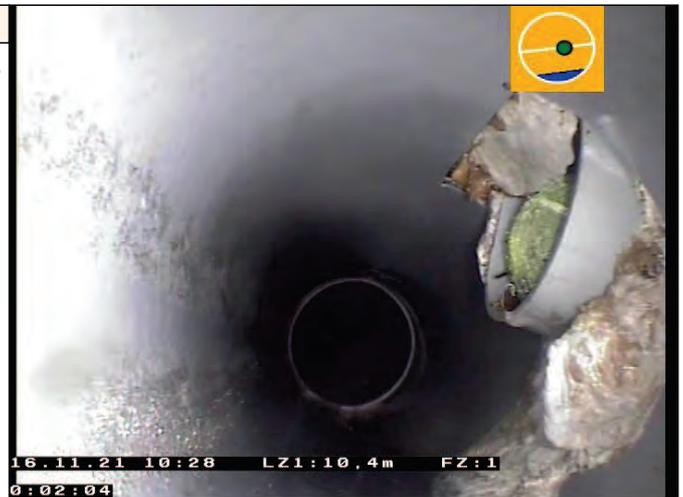
BAG\_Branchement pénétrant à 2H  
- longueur de la saillie 20%

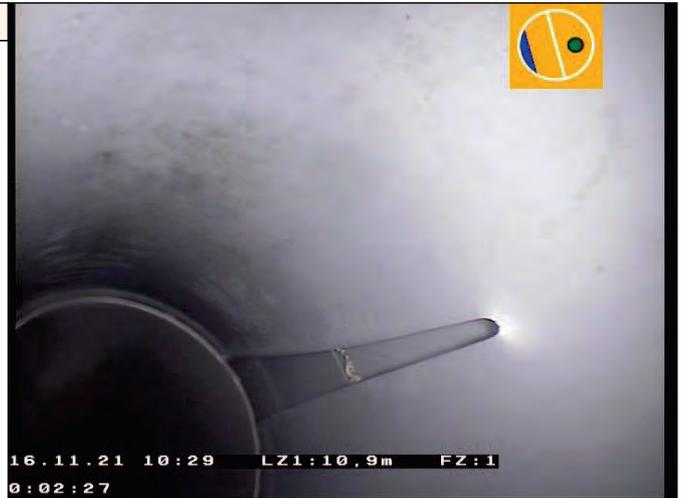
BCB-E\_Réparation ponctuelle à 12H :  
- trou réparé

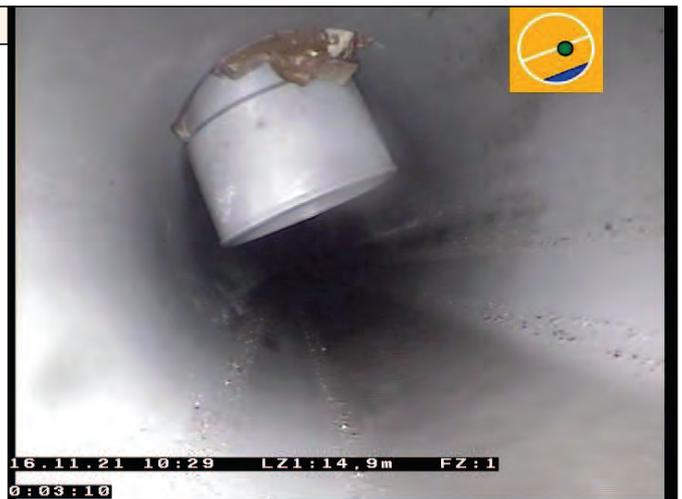
BAG\_Branchement pénétrant à 11H  
- longueur de la saillie 45%

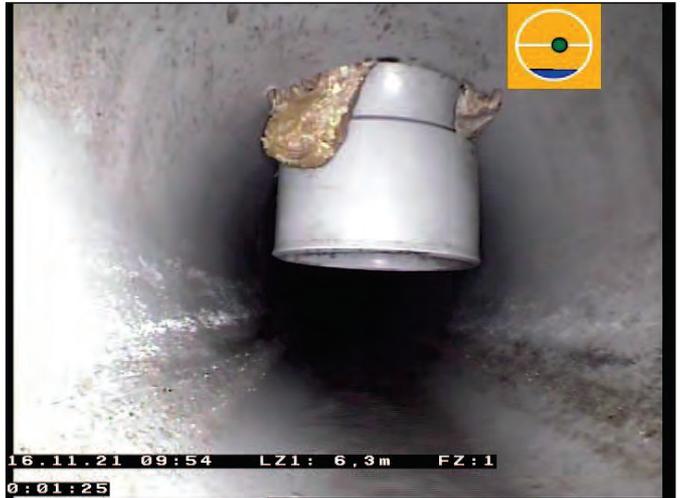
BDC-A-D\_Inspection terminée avant le noeud d'arrivée :

- obstruction
- inspection de la conduite totale non terminée

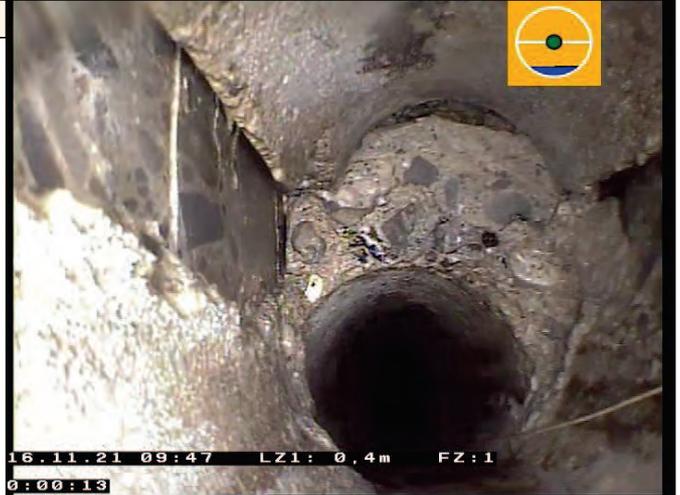
**BAL-D-A\_Réparation défectueuse :**

- matériau de réparation manquant sur la surface de contact
- orientation longitudinale
- longueur du trou 500mm

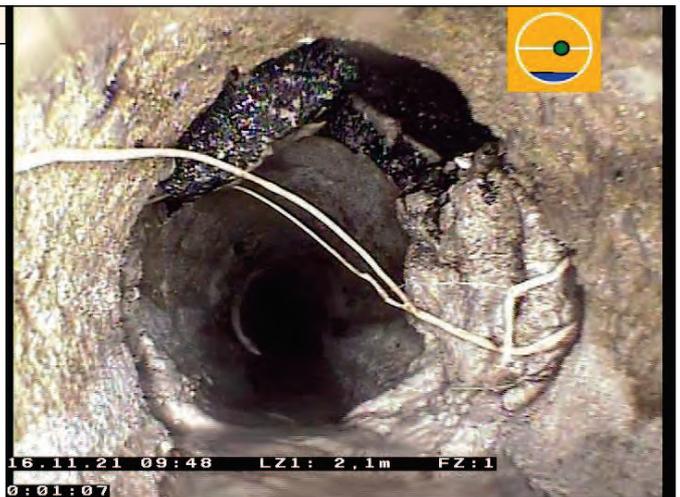
**BBA-B\_Racines de 12H à 12H :**

- racinelles
- réduction de la section transversale 1%

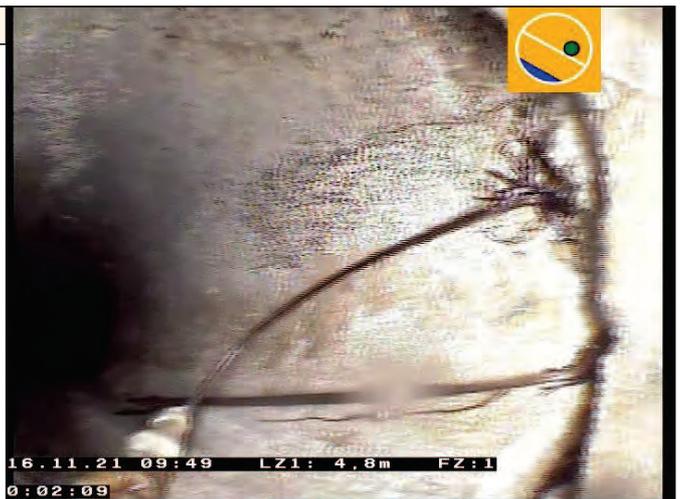
Code : **BBA** Assemblage : **non** Déf. continu : Pos. vidéo : **00:02:10**  
Aspect effluents : Haut. eau : **0 %**  
**BBA-B\_Racines à 3H :**  
- radicelles  
- réduction de la section transversale 1%

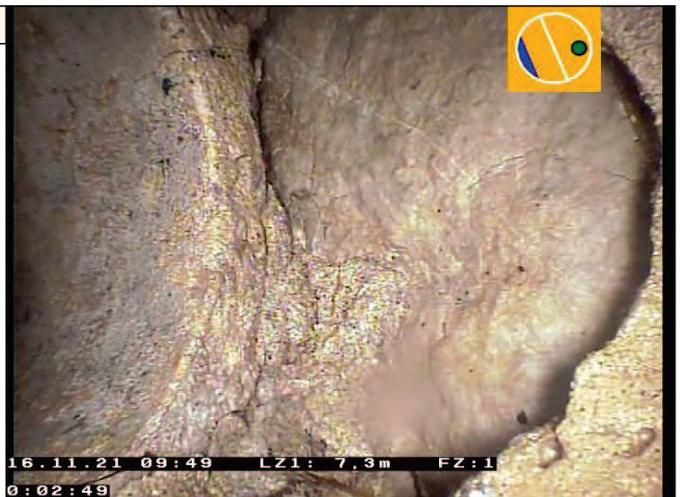
Code : **BAL** Assemblage : **non** Déf. continu : Pos. vidéo : **00:02:50**  
Aspect effluents : Haut. eau : **0 %**  
**BAL-E-A\_Réparation défectueuse :**  
- excès de matériau de réparation constituant un obstacle  
- orientation longitudinale  
- réduction surface section transversale 5%
