**ETUDE DE DANGERS DU SYSTEME D'ENDIGUEMENT SITUES EN RIVE
DROITE DE LA DROME A LA CONFLUENCE AVEC LE RHONE**

RESUME NON TECHNIQUE

15 juin 2022

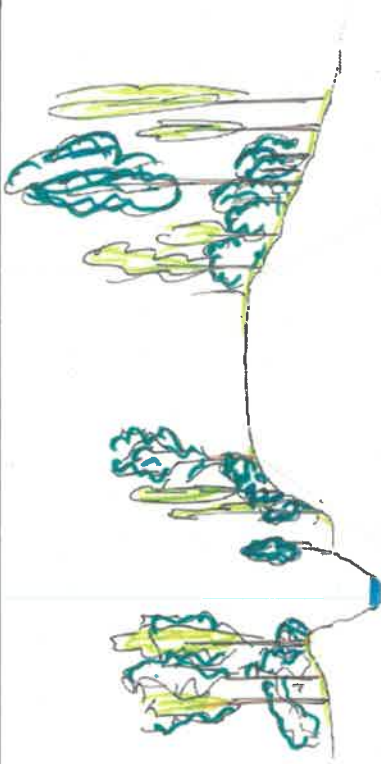
N°	Tronçon	Linéaire	Composition	Hauteur de la digue	Largeur en crête	Pente des talus	Schéma type Coté rivière (gauche) – Coté protégée (droite)
1	Aval de la RN7	180 m	Pm 0 à Pm 48 : bâtis	6m	-	Verticale

Pm 48 à Pm 73 : mur bétonné fondé sur la roche	1m10	30cm	Verticale	
			Pm 73 à Pm 180 : Remblai de largeur variable. Talus végétalisés. Crête irrégulière. Pas de risberme et pas de protection particulière. Fossé (alimentation Marbrerie Ravit) présent coté protégé	2,4 m	7 m	Coté rivière: 1H/1V à 2H/1V Coté protégé: 1H/1V	
2	Digue Bompart	770 m	Perré bétonné sur le talus coté rivière. Fondations non visibles. Présence d'un charnièrement piéton en crête. Légère risberme coté protégé.	2,6 m	3 m	Coté rivière: 1H/1V Coté protégé: 1H/1V à 3H/2V

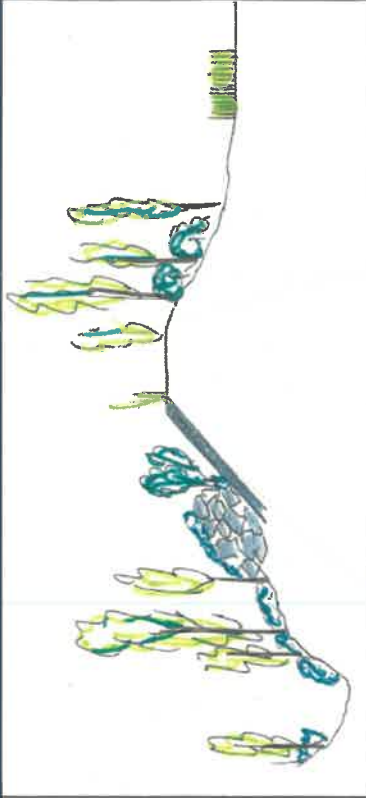
N°	Tronçon	Linéaire	Composition	Hauteur de la digue	Largeur en crête	Pente des talus	Schéma type Côté rivière (gauche) – Côté protégée (droite)
6	Digue Palère extrados méandre	230 m	Risberme en enrochements côté Drôme masquée par une végétation dense et blocs en enrochements disposés en attente sur la dalle bétonnée	2,0m	5 m	<u>Côté rivière:</u> 3H/2V <u>Côté protégé:</u> 3H/1V

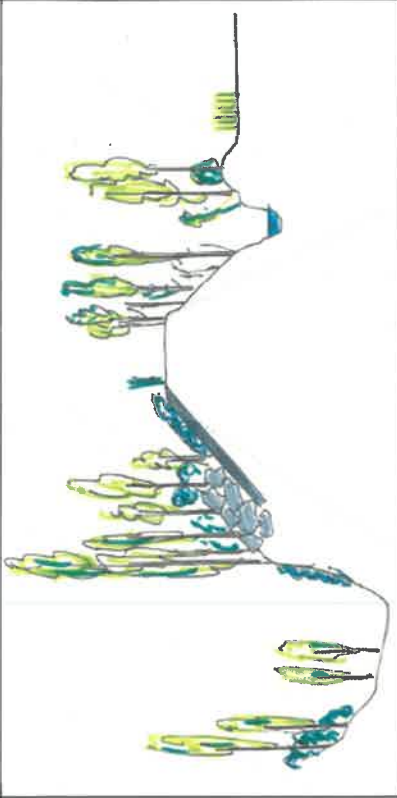
7	Digue Palère aval coude	250 m	Risberme en enrochements présente mais moins marquée que sur les tronçons précédents Contre fossé accolé à la digue côté terre	1,8 m	4 m	<u>Côté rivière:</u> 3H/2V <u>Côté protégé:</u> 1H/1V

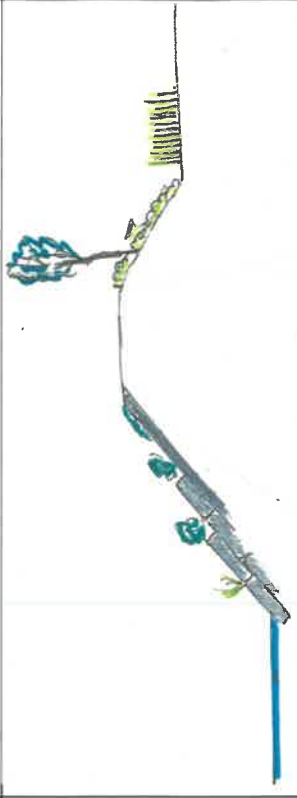
8	Digue Palère	350 m	Dalles béton sur 2 épaisseurs placées en pied de talus sur la dalle bétonnée recouvrant l'intégralité du talus Dalle bétonnée remplacée par des blocs d'enrochements présents jusqu'en crête de digue sur la partie aval du tronçon	1,5m	5 m	<u>Côté rivière:</u> 5H/2V <u>Côté protégé:</u> 3H/1V

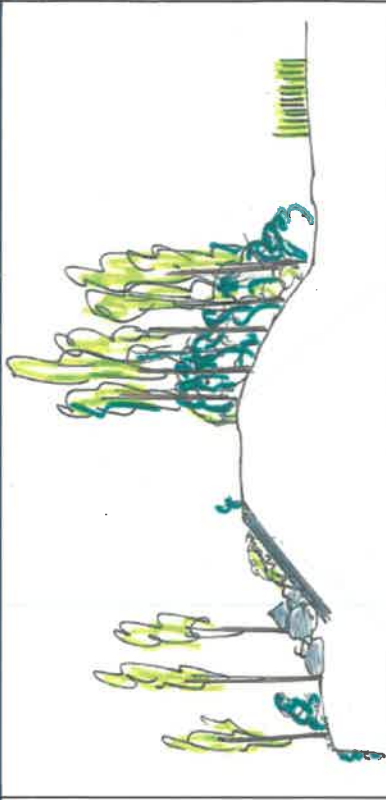
N°	Tronçon	Linéaire	Composition	Hauteur de la digue	Largeur en crête	Pente des talus	Schéma type Côté rivière (gauche) – Côté protégée (droite)
9	Digue Palère	190 m	Risberme en enrochements et une réserve de blocs disposés sur la dalle bétonnée	2,7 m	4 à 6 m	Côté rivière: 5H/2V Côté protégé: 3H/1V

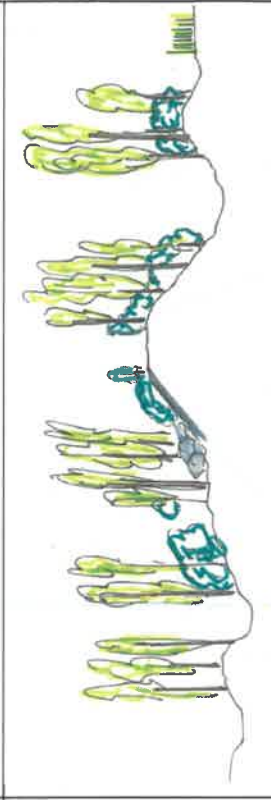
10	Digue Palère intrados méandre	390 m	Risberme en enrochements faiblement marquée et partiellement recouverte de végétation, dalle en béton	2,6 m	4 m	Côté rivière: 3H/2V Côté protégé: 3H/2V

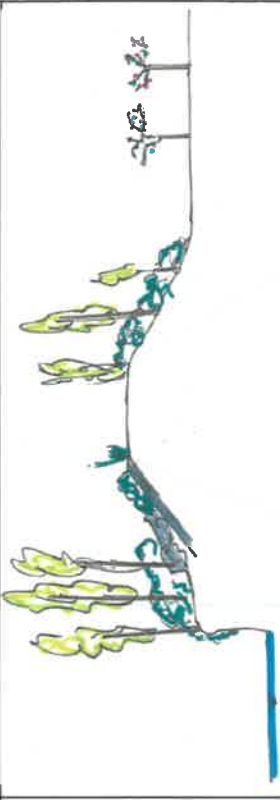
11	Digue Palère amont du pont de l'A7	520 m	Risberme peu marquée et recouverte par une végétation arborée et arbustive, dalle bétonnée partiellement recouverte par une réserve de blocs d'enrochements et par des dépôts de déchets de chantiers routiers	2,0m	4 m	Côté rivière: 3H/2V Côté protégé: 3H/1V

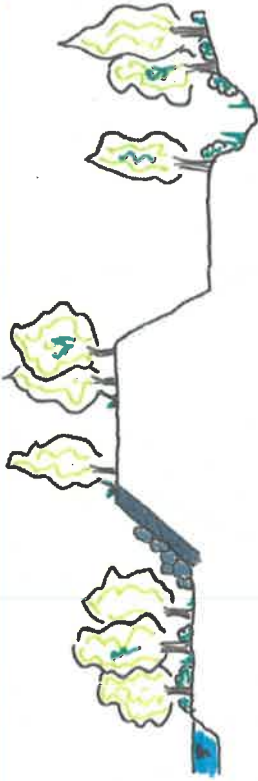
N°	Tronçon	Linéaire	Composition	Hauteur de la digue	Largeur en crête	Pente des talus	Schéma type Côté rivière (gauche) – Côté protégée (droite)
12	Aval du pont de l'A7	180 m	Dalle béton protégée en pied par une carapace en enrochement Risberme d'une largeur allant de 10 à 30 m en pied côté Drôme	1,9 m	4 m	<u>Côté rivière:</u> 3H/2V <u>Côté protégé:</u> 2H/1V

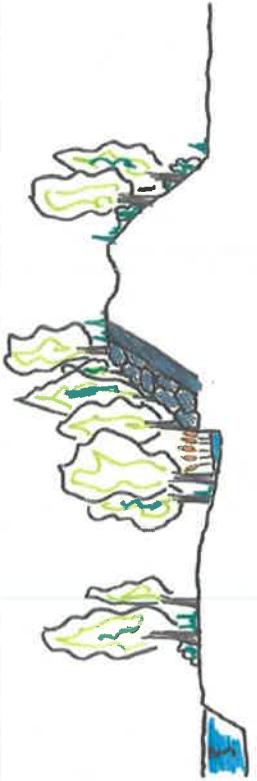
13		750 m	Dalle béton et quelques blocs sur le talus côté Drôme	2,4 m	1 à 3 m	<u>Côté rivière:</u> 1H/1V à 2H/1V <u>Côté protégé:</u> 2H/1V à 3H/1V

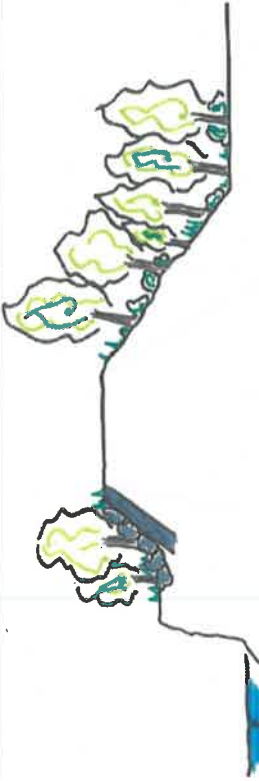
14	Aval ouvrage jusqu'au seuil CNR	70 m	Digue en grave protégée par une dalle en béton et une carapace en enrochements en pied	2 m	5 m	<u>Côté rivière:</u> 3H/2V <u>Côté protégé:</u> 2H/1V
